PUENTES: VIAJE A UN **NUEVO ESPLENDOR**

CIENTO DIEZ PUENTES ESTÁN INCLUIDOS EN UN PLAN DE LA COMUNIDAD DE MADRID QUE BUSCA SU RECUPERACIÓN, REINTEGRARLOS EN EL ENTORNO Y ORGANIZARLOS EN RUTAS PARA SER VISITADOS. UNA COMPLETA FICHA DESCRIBE SU SITUACIÓN Y SIRVE DE GUÍA PARA ACTUACIONES POSTERIORES; LAS MÁS FRECUENTES SON LA LIMPIEZA GENERAL Y LA RECUPERACIÓN DE PAVIMENTOS Y PRETILES, SIEMPRE BAJO UN ESTRICTO CONTROL ARQUEOLÓGICO.

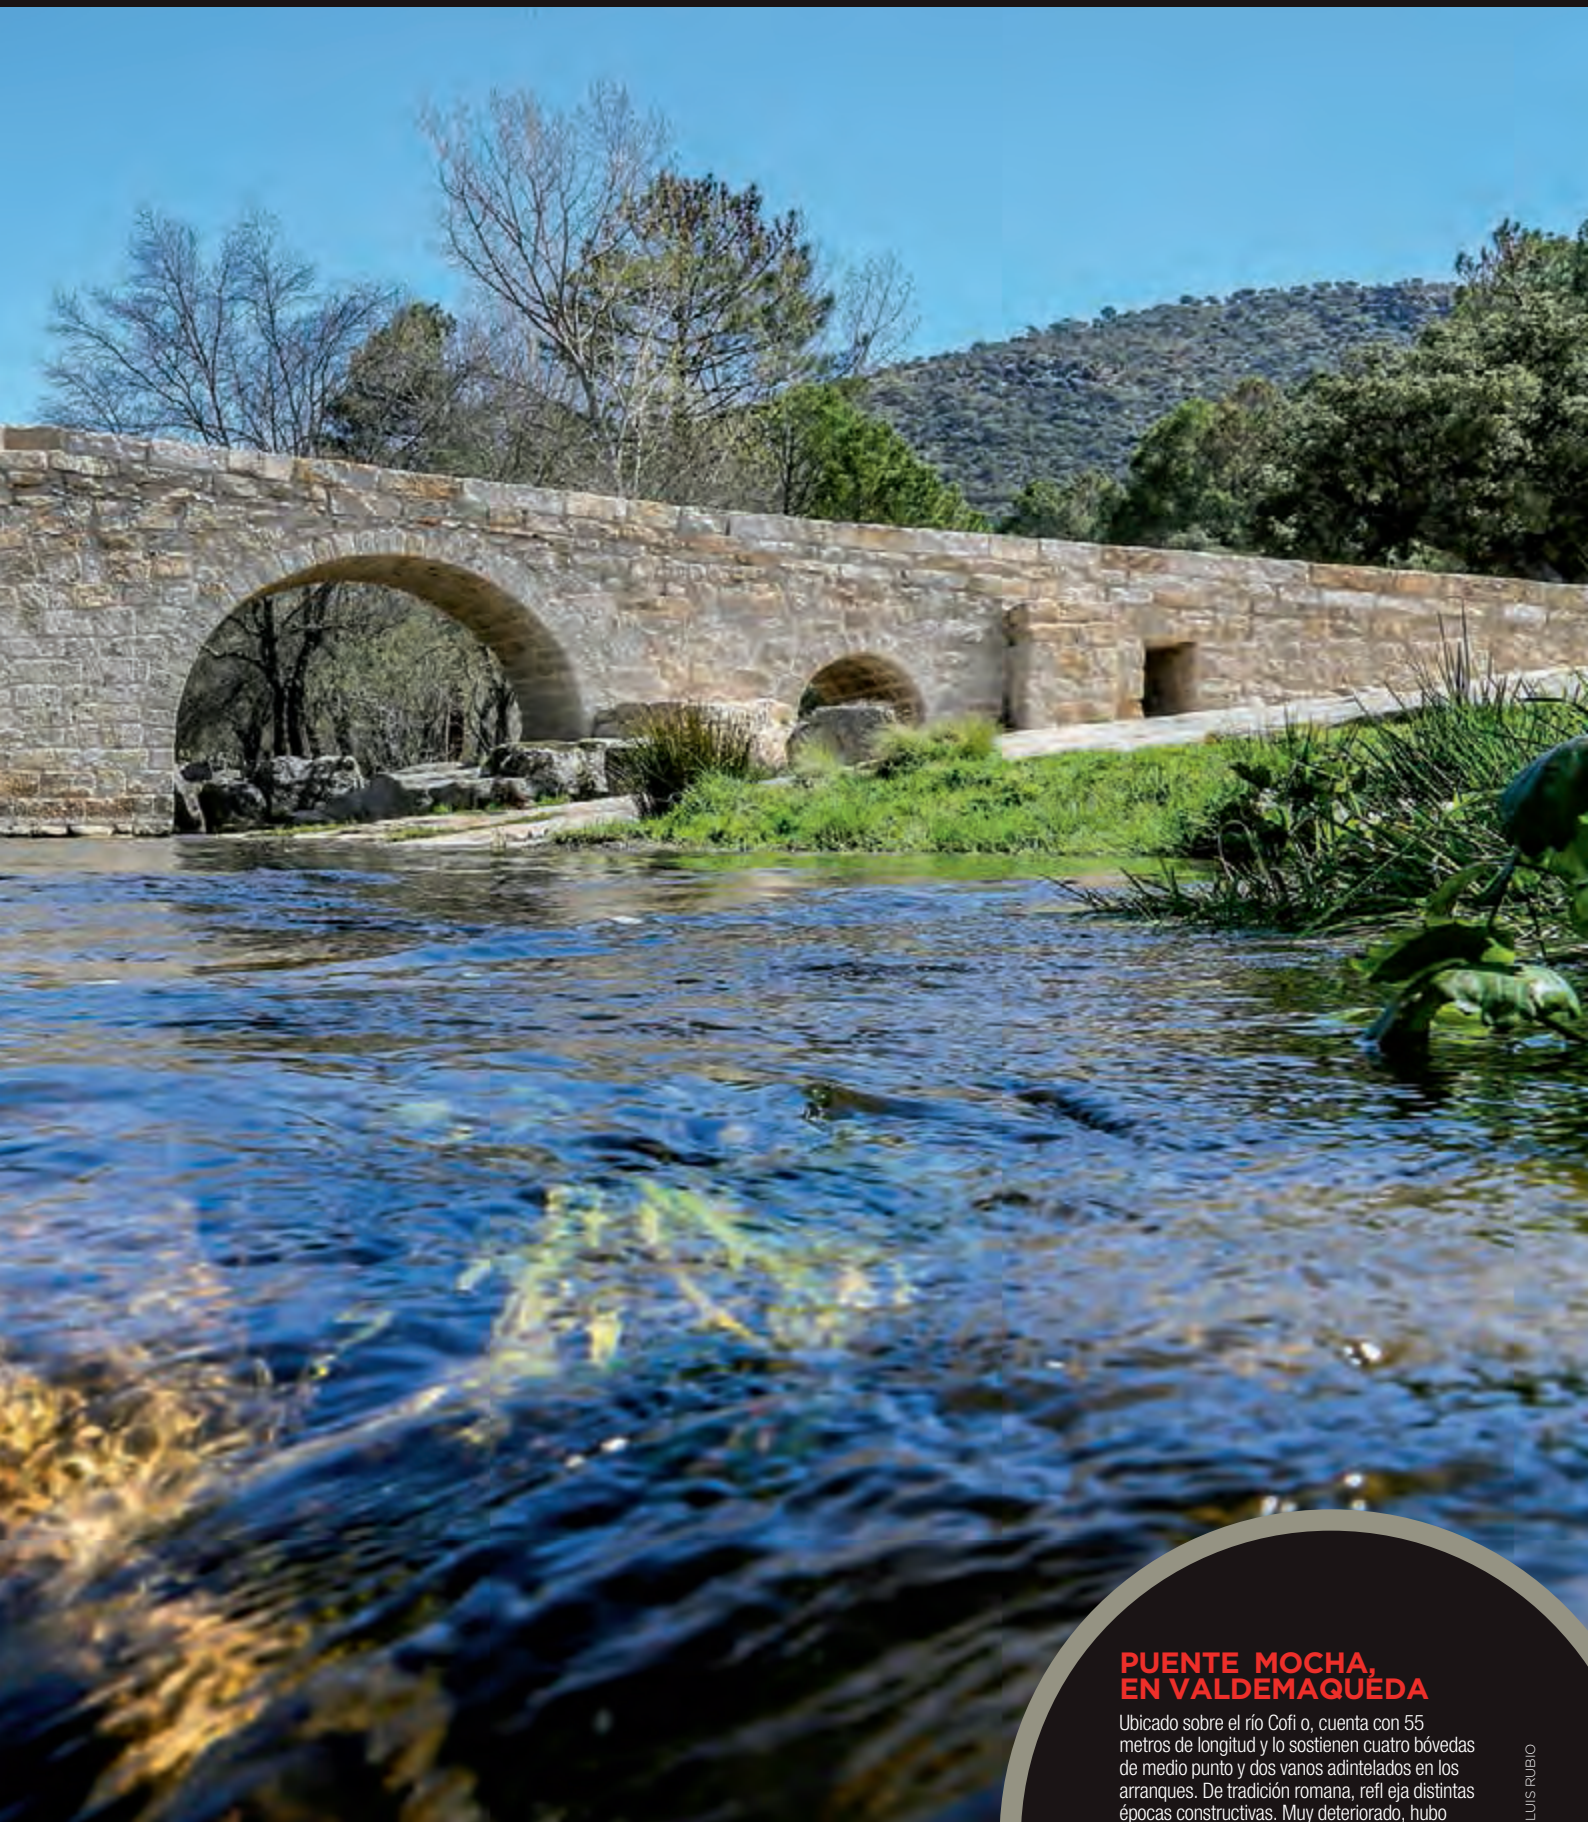
PUENTE MOCHA, EN VALDEMAQUEDA

Ubicado sobre el río Cofio, cuenta con 55 metros de longitud y lo sostienen cuatro bóvedas de medio punto y dos vanos adintelados en los arranques. De tradición romana, refleja distintas épocas constructivas. Muy deteriorado, hubo que restaurarlo en 2012.

No son muchos los puentes que han necesitado de una gran intervención en su estructura de arcos y tímpanos. Suele bastar con limpiar las juntas de tierra y plantas y rellenar las oquedades resultantes con mortero de cal. No obstante, actuaciones como la del puente Mocha, Calicanto o Alcanzorra se produjeron por el evidente peligro de desplome. ☼

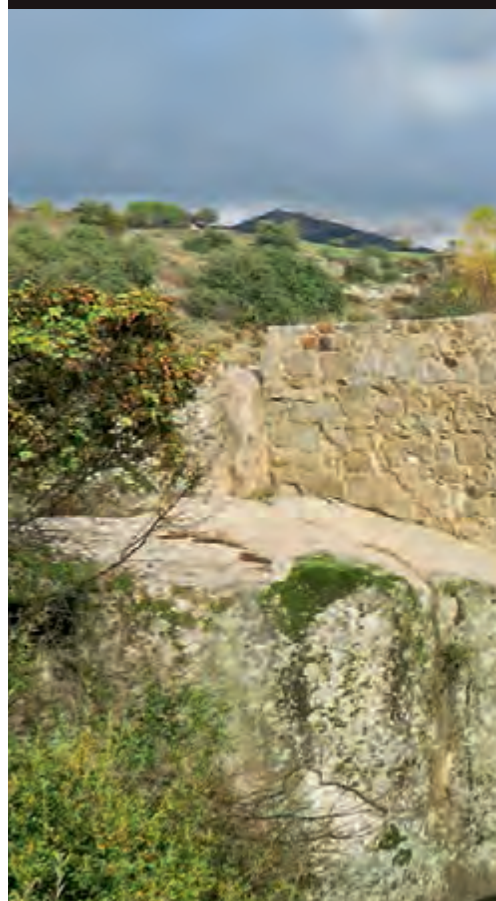
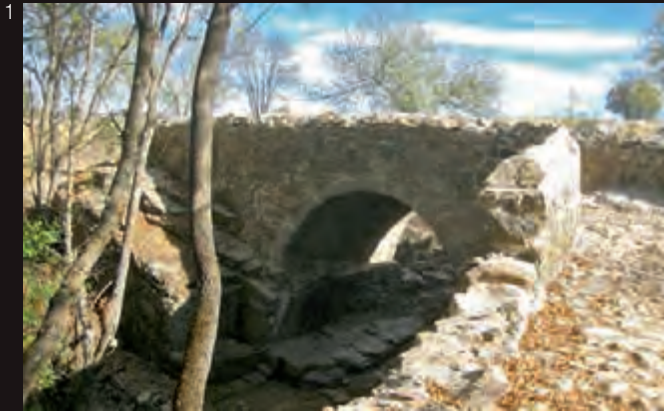
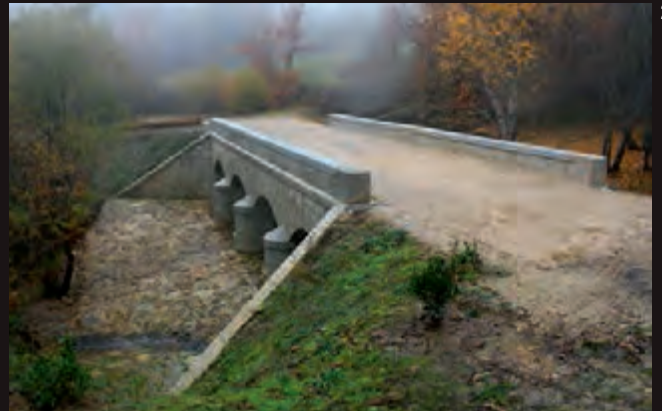
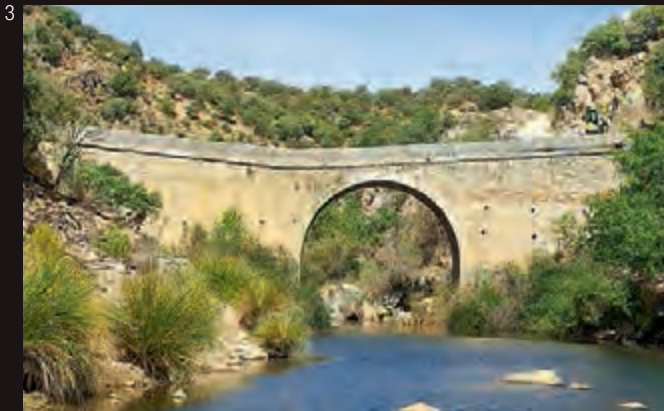
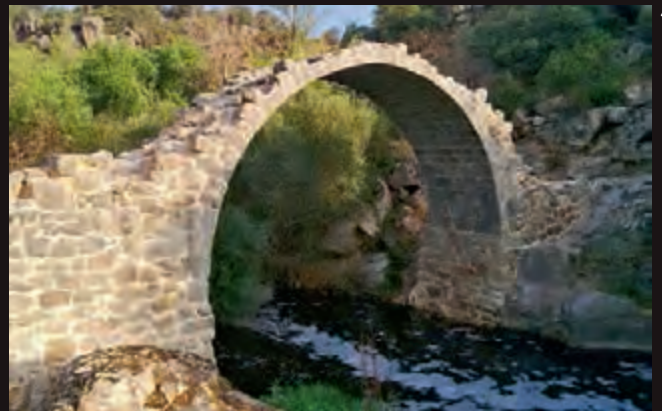
1: **Puente de Calicanto**, en Buitrago del Lozoya. Antes de 2013 sufría grandes daños: caída de dovela en el intradós del arco, pérdida de relleno en uno de los riñones del mismo y desmoronamiento del pretil en dos puntos. Tras la excavación arqueológica se descubrió el pavimento original que se completó, al igual que un desagüe histórico.

2: **Puente de la Mina**, Bustarviejo. Su restauración incluye limpieza y conservación de paramentos originales, recuperación de piezas desaparecidas del pretil, colocación de nuevo pavimento sobre el tablero y adecuación de las márgenes del río en un área de 5 metros.

3: **Puente de la Marmota**, en Colmenar Viejo. Se han acondicionado los caminos y se han retirado 179 m³ de tierras acumuladas sobre el tablero en colaboración con helicópteros de la FAMET. También se limpiaron los pretils y desagües.

4: **Puente de Alcanzoria**, en Galapagar. Su restauración comenzó con la limpieza y desbroce del entorno y con dos catas arqueológicas. Los paramentos se limpiaron y se procedió a su consolidación y retacado, tratando oquedades y descalces y recuperando parcialmente sus arranques.

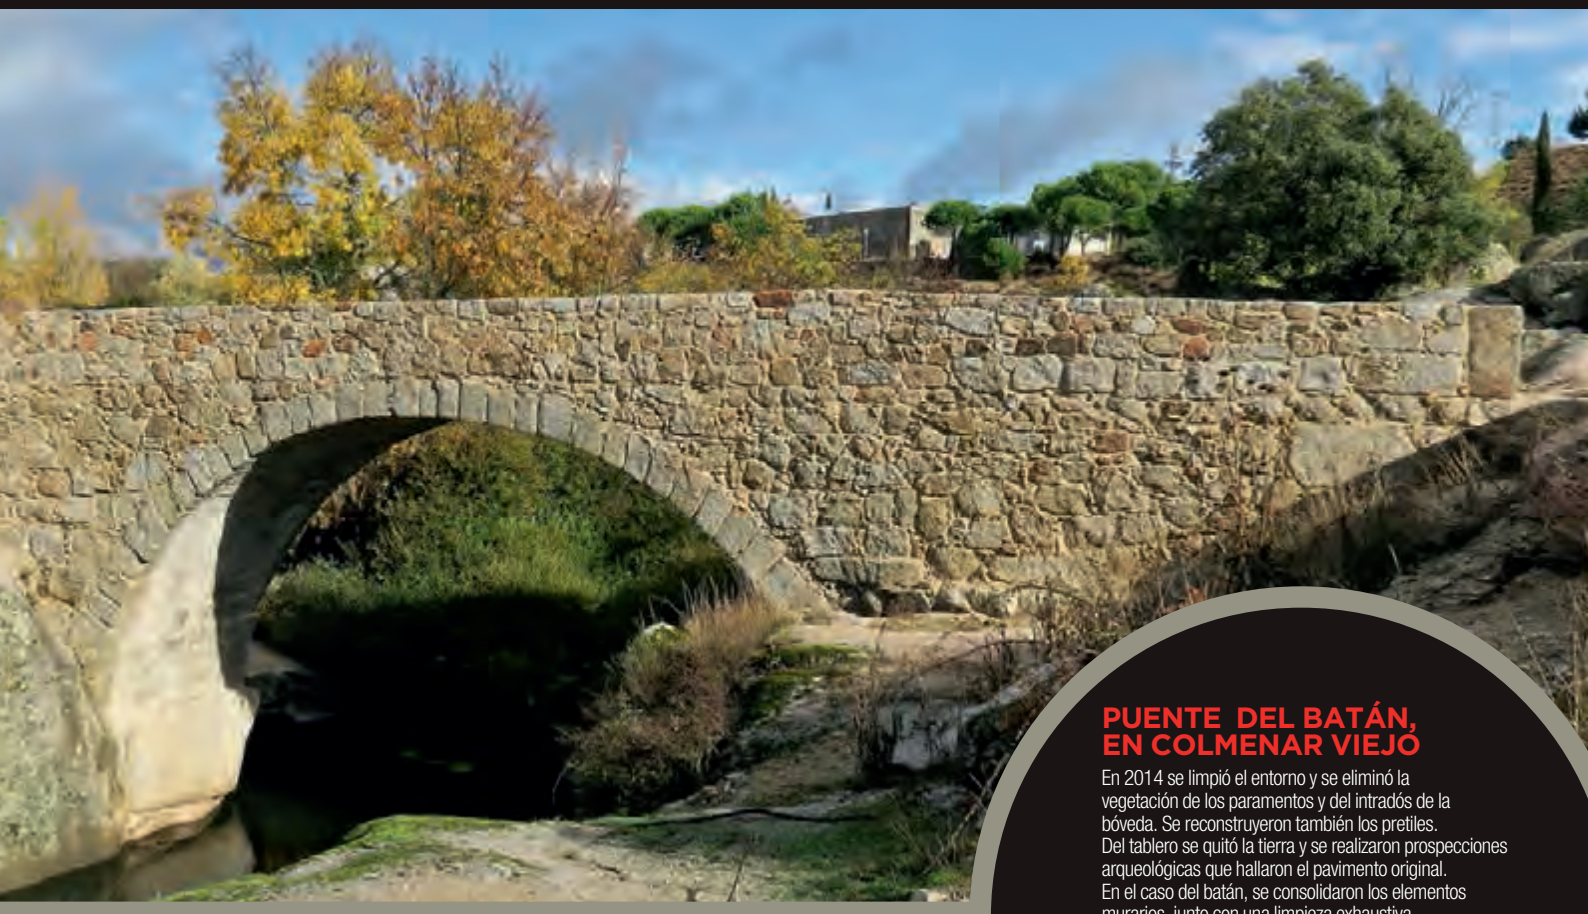
PUENTE DEL BATÁN, EN COLMENAR VIEJO

En 2014 se limpió el entorno y se eliminó la vegetación de los paramentos y del intradós de la bóveda. Se reconstruyeron también los pretiles. Del tablero se quitó la tierra y se realizaron prospecciones arqueológicas que hallaron el pavimento original. En el caso del batán, se consolidaron los elementos murarios, junto con una limpieza exhaustiva.

Un ejemplo está en Colmenar Viejo, en el que desde mediados del s. XIX recibe el nombre de puente del Batán porque daba comunicación a uno. La actuación de Patrimonio no solo rehabilitó el puente sino también la construcción preindustrial. Se consolidaron los elementos murarios, dejando al descubierto la balsa de agua que regulaba y abastecía la maquinaria y se procedió a una limpieza exhaustiva del entorno y del interior. A esto hay que añadir una intervención arqueológica para el estudio y recuperación del sistema hidráulico.

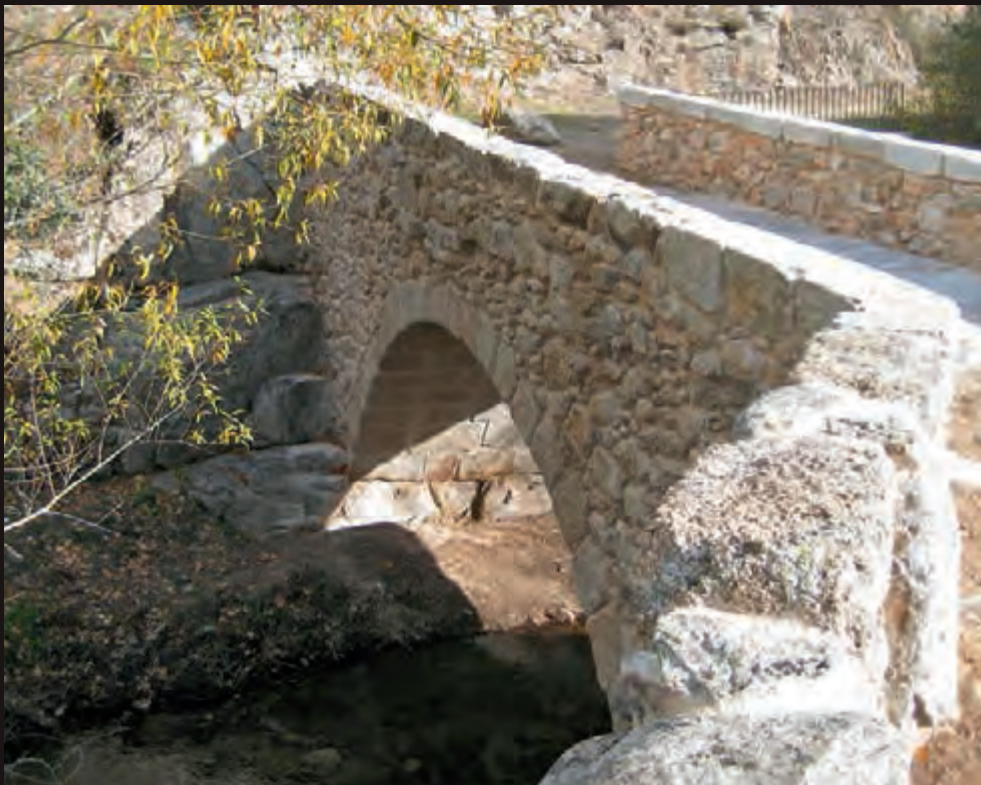
5

5: Puente de la Mata, en Miraflores de la Sierra. Se limpió la fábrica de piedra, rellenando las oquedades y acopiando las piezas del pretil diseminadas por la base. También se actuó sobre tablero y solado, se restauraron los pretilos y se eliminaron elementos añadidos como vigas metálicas.

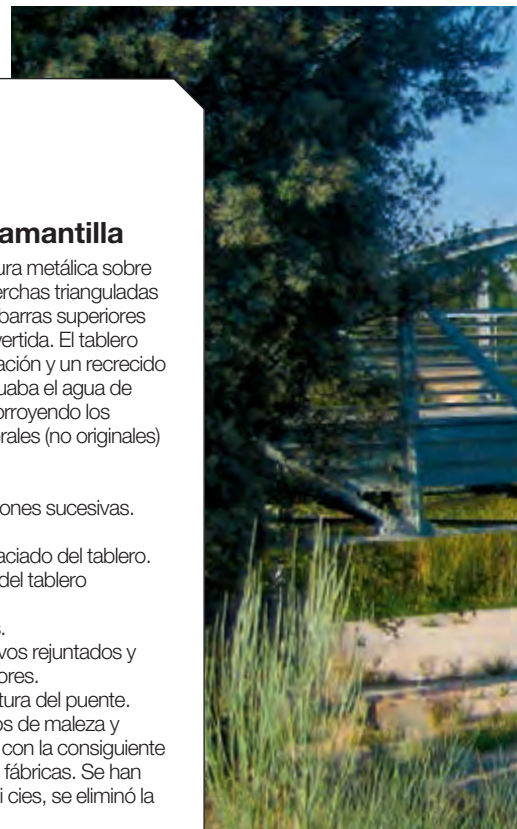
Excepción a la piedra en Villamantilla

Finalizado en 1894, se construyó con estructura metálica sobre estribos de fábrica mixta. Lo sostienen dos cerchas trianguladas y articuladas en los apoyos, que llevan como barras superiores segmentos de vigas cajón con forma de U invertida. El tablero presentaba discontinuidades en su pavimentación y un recrecido inapropiado de su relleno. El soporte no evacuaba el agua de lluvia, que se embalsaba dentro del relleno, corroyendo los componentes metálicos. Y las barandillas laterales (no originales) no servían.

En 2014 se realizaron:

- Análisis y ensayos para definir las intervenciones sucesivas.
- Desbroce y limpieza del tablero.
- Demolición de elementos de protección y vaciado del tablero.
- Reparación de los componentes metálicos del tablero dañados.
- Construcción de tablero y barandilla nuevos.
- Reparación de estribos de fábrica, con nuevos rejuntados y enfoscados, y tratamiento de mesetas superiores.

En 2015 se actuó sobre el entorno y la estructura del puente. Éste tenía los componentes perimetrales llenos de maleza y había perdido la protección de los acabados, con la consiguiente oxidación de la estructura y el deterioro de las fábricas. Se han reparado estas partes, se limpiaron las superficies, se eliminó la maleza y se creó un mirador y un camino.

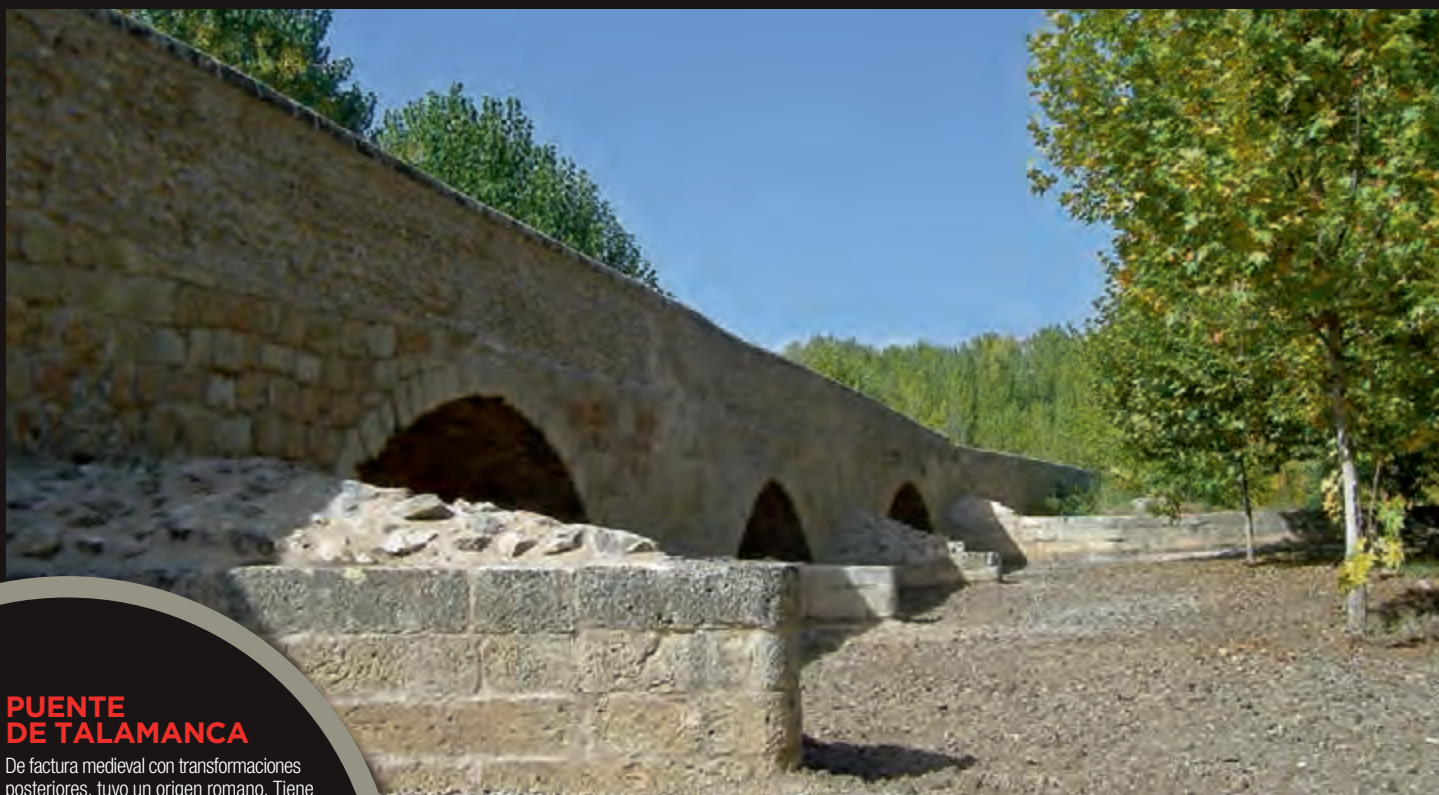
PUENTE DE TALAMANCA

De factura medieval con transformaciones posteriores, tuvo un origen romano. Tiene anchura de tablero variable y un gran arco central con cuatro menores hacia una de las vertientes. Restaurado en 2008.

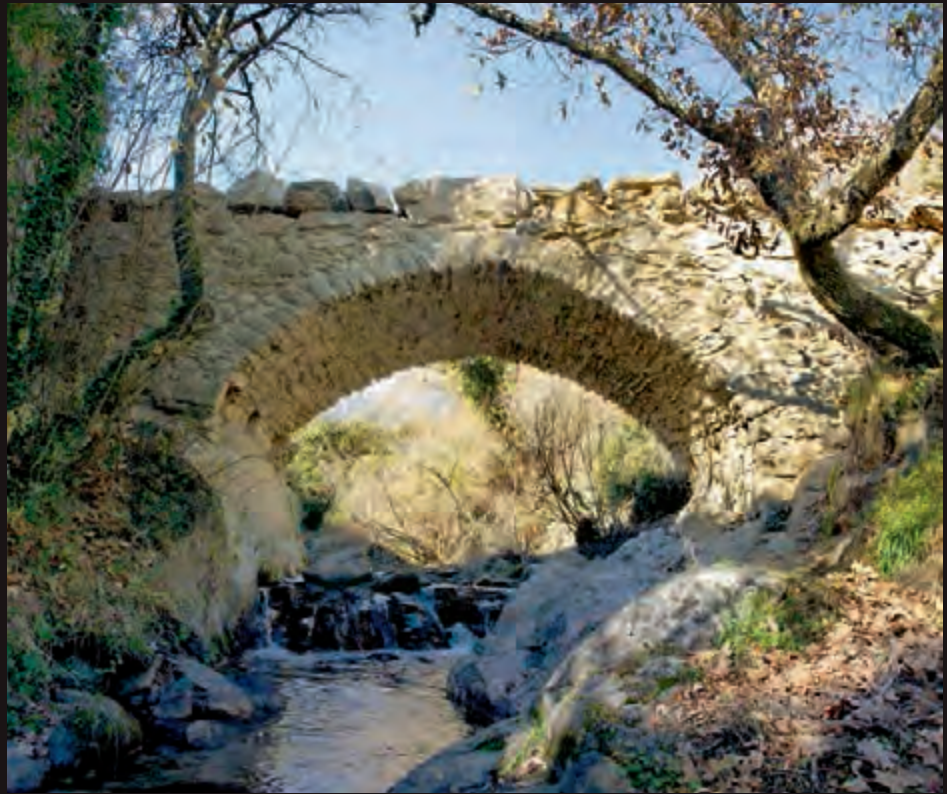
8

8: Puente de Salustiano, en Miraflores de la Sierra. De origen probablemente medieval, pudo originarse como puente de madera relacionado con alguno de los dos molinos cercanos y se debió de reconstruir en piedra en el XVII. En 2013 en las fábricas de cantería se localizaron y acopiaron las piezas esparcidas por la base del puente. Se realizó, además, la reposición, revisión y refuerzo de dichas piezas, junto con el saneado de muros. Asimismo, se limpió la vegetación en los paramentos, en la piedra y en las bóvedas y se rellenaron las oquedades. De la plataforma se restauraron el tablero y el solado, colocando partes perdidas. Por último, se limpiaron y repusieron piezas en los pretiles.
